THANN

Les tailleurs de pierre à l'œuvre sur des blocs d'histoire

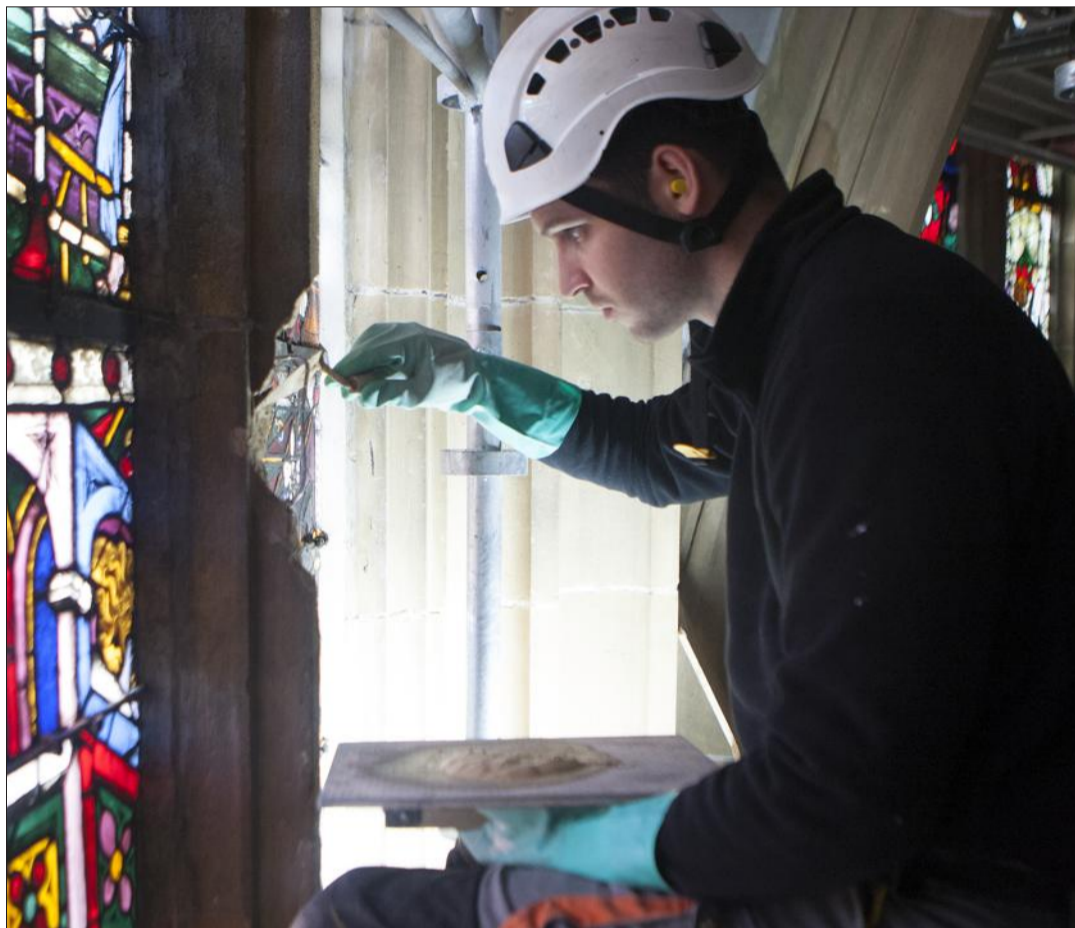
Les tailleurs de pierre sont à l'œuvre depuis le mois de janvier. Après avoir nettoyé toutes les pierres de l'édifice, ils sont en train de les restaurer avec différents mortiers.

Pour les tailleurs de pierre, le travail est considérable : « Toutes les pierres ont été aspirées et lavées à l'eau claire, détaille Emmanuel Rinaldo. À plusieurs endroits, nous avons fait des saignées pour ôter toutes les parties trop friables. Après, nous avons préparé, sur place, des mortiers - mélanges de chaux et de sable, et mélanges de poussières de pierre et d'agents chimiques - que nous avons greffés sur les parties abîmées et cassées

pour reconstituer les pierres. »

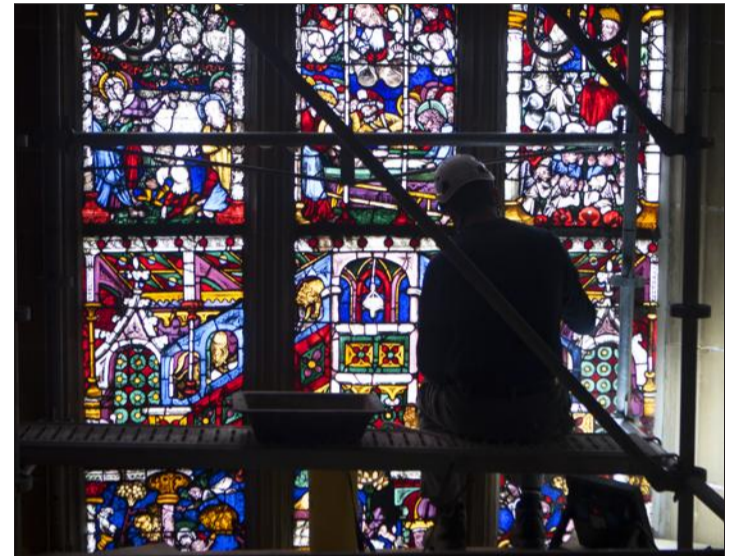
À la lumière des vitraux du chœur de la collégiale, assis sur un échafaudage à 20 m du sol, les tailleurs de pierre œuvrent au nettoyage et à la restauration de toutes les pierres de l'édifice.

Depuis début janvier, ils sont trois à cinq artisans à œuvrer sur les blocs, majoritairement de grès jaune, de la collégiale. Ils nettoient, ils frottent, ils gratent et ils restaurent toutes les pierres blessées.

« Nous avons commencé par faire un état des lieux pour relever les différentes pathologies des murs et pierres de l'édifice qui ont tous été sondés, explique le chef de chantier, Emmanuel Rinaldo. Plusieurs pathologies bien visibles à l'œil nu ont été identifiées : des fissures, des désagréments, des joints creux, etc. Elles étaient dues à des infiltrations d'eau et à des restaurations précédentes réalisées avec des matériaux inadaptés qui ont mal vieilli. »

Pour finir, différents badigeons sont appliqués : un badigeon de chaulage pour protéger la surface des pierres et enfin un badigeon d'eau-forte qui permet d'harmoniser la teinte des pierres.

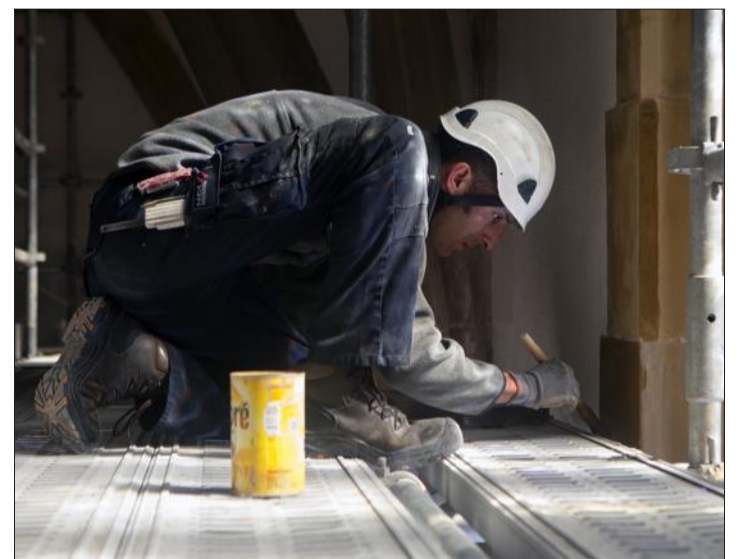
Actuellement, une pierre témoin subsiste, elle permet de mesurer l'état initial des pierres, avant nettoyage.
